*О.М. Галінський, к.т.н.; О.М. Чернухін, к.т.н.;  
Є.М. Івнський, НДІБВ, м. Київ***КОНТРОЛЬ ЯКОСТІ ВЛАШТУВАННЯ  
ДРЕНАЖНИХ СИСТЕМ ПРИ БУДІВНИЦТВІ  
НСК "ОЛІМПІЙСЬКИЙ"****АНОТАЦІЯ**

Розглянуто особливості контролю якості влаштування дренажних систем при будівництві НСК "Олімпійський", а також нетипові дефекти, що спричинили порушення роботи дренажної системи. Розглянуто заходи із локалізації та дослідження пошкоджень та дефектів дренажних труб лінійного дренажу VIP-зони та заходи з відновлення його роботи.

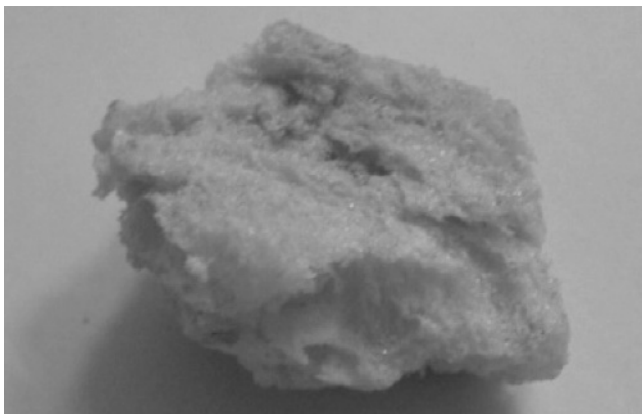
**Рис. 6.** Зразок матеріалу пробки

Аналіз зразка матеріалу, який було відібрано з пробки (рис. 6), показав, що це пінополіуретан - матеріал, яким герметизували проблемні місця при влаштуванні гідроізоляції шляхом нагнітання його під тиском через попередньо влаштовані отвори в стінах та підлозі. Ймовірно один з таких отворів було пробурено в місці проходження дренажної труби, що і спричинило вищезгадані проблеми.

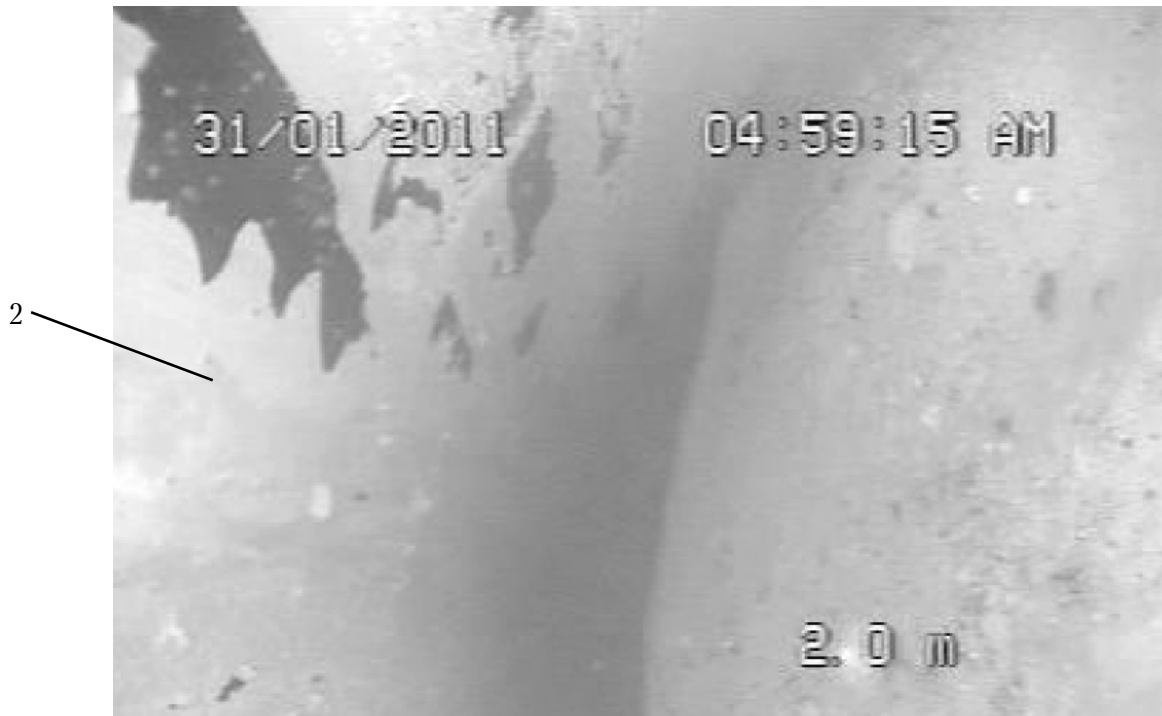
**Рис. 8.** Піщаний затор на відстані 2м від КОП-4а: 1 – пісок; 2 – вода; 3 – низ труби

— починаючи від КОП-4а у бік КОП-4 ділянка трубопроводу протяжністю 20 м заповнена піском

та муловими відкладеннями з різним ступенем заповнення внутрішнього діаметра труби (від 30%). На відстані 2 м від КОП-4а виявлено піщаний затор, що перекривав до 90% діаметра труби (рис. 8);

У результаті прочистки з водовідвідного трубопроводу  $\varnothing 200\text{мм}$  на ділянці КОП-4 – КОП -4а було видалено  $0,24\text{ м}^3$  вологого піщаного ґрунту, що дозволило повністю відкрити робочий переріз труб.

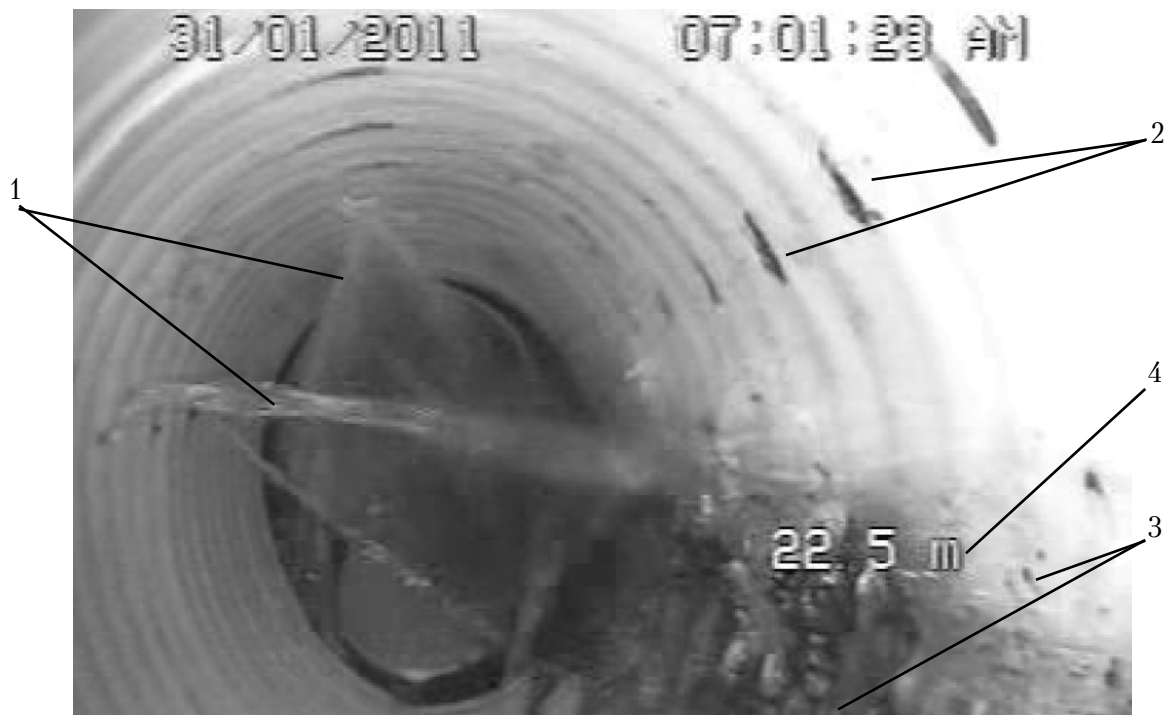
— виявлено напірну фільтрацію ґрунтової води у дрена на відстані 22м від КОЛ-3 у бік КОЛ-2 при безнапірному водоносному горизонті (рис. 9);

**Рис. 9.** Напірна фільтрація ґрунтової води у дрена:  
1 – струмені води; 2 – дренажні отвори; 3 – низ труби; 4 – пісок

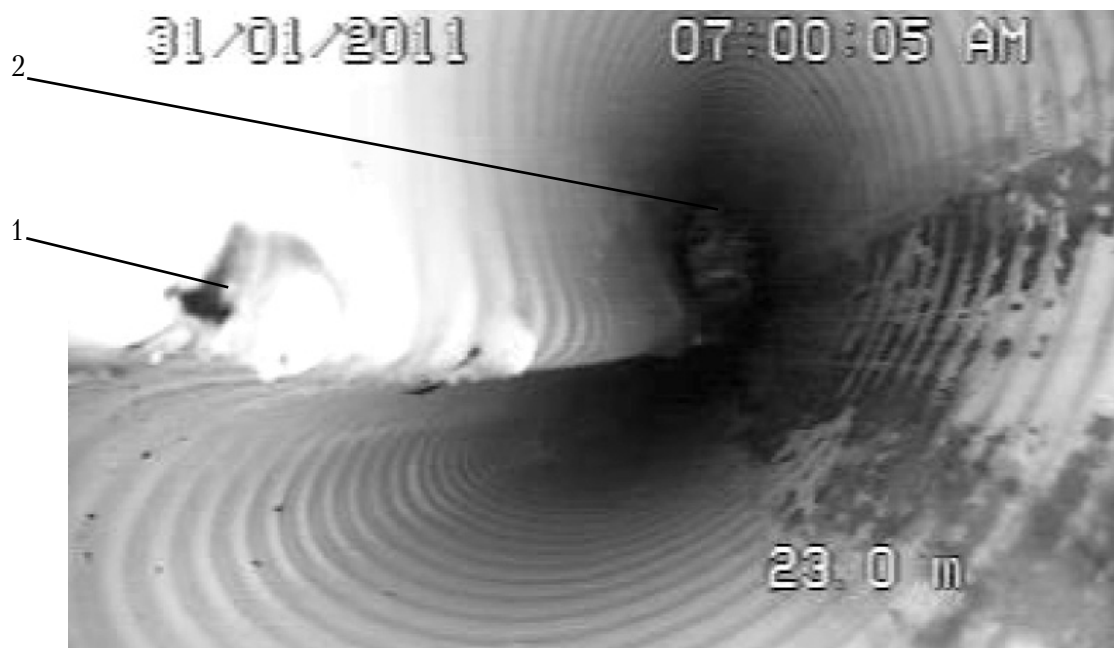
**Рис. 10.** Зминання труби  $\varnothing 160$ мм, що проходить у футлярі: 1 – труба; 2 – пробка

— виявлено зминання труби, що проходить у футлярі, на  $3/4$  діаметра на відстані 23м від КОЛ-3 до КОЛ-2 (рис.10);

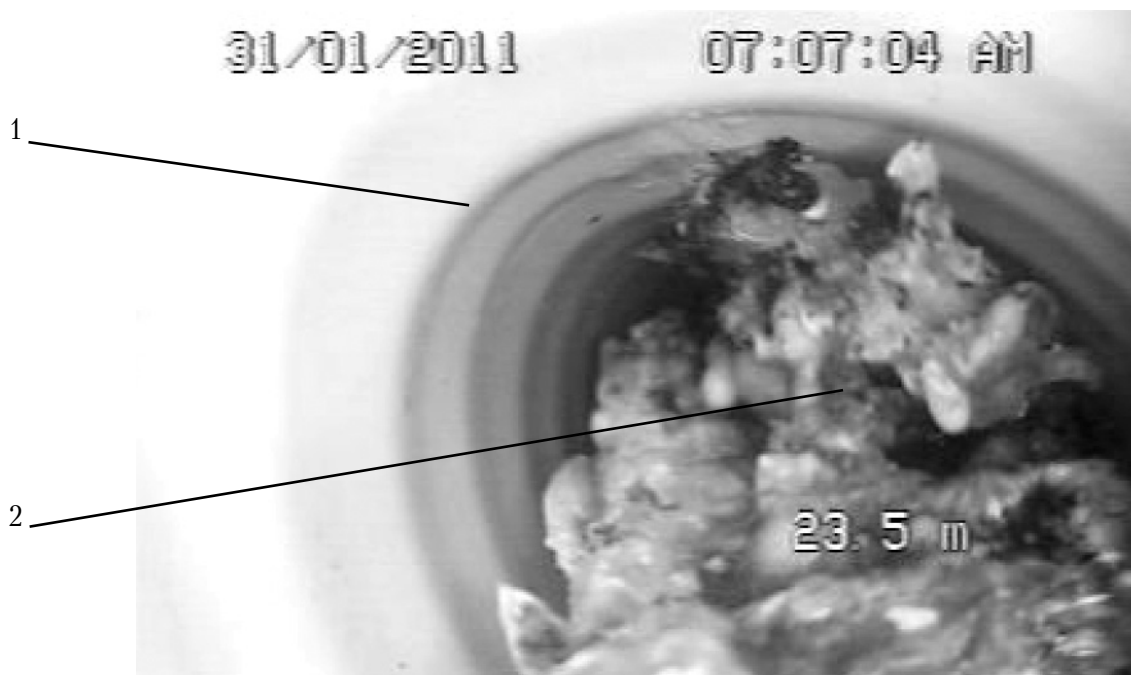
— виявлено пробку з пінополіуретану на відстані 23,5м від КОЛ-3 до КОЛ-2. Матеріал не має адгезії до стінок труби, проте повністю перекривав рух зібраних ґрунтових вод (рис.11).

**Рис. 11.** Пробка на відмітці 23,5 м від КОЛ-3 до КОЛ-2: 1-труба; 2-пробка

Вдалося частково видалити пробку з ділянки КОЛ-2 – КОЛ-3. Пропускна здатність дрен на цій ділянці була значно підвищена, проте, на жаль, не повністю відновлена, що показали наступні режимні спостереження за рівнями ґрунтових вод в оглядових колодязях та дренах лінійного дренажу.
