Григоровский П. Е., к.т.н., с.н.с., зам. директора ГП «НИИСП», г. Киев  
Молодед А. С., к.т.н., доц., КНУСА, г. Киев  
Уманец И. М., к.т.н., доц., КНУСА, г. Киев

# **УСИЛЕНИЕ ЖЕЛЕЗОБЕТОННОГО ФУНДАМЕНТА ТУРБОАГРЕГАТА МИНСКОЙ ТЭЦ-3 МЕТАЛЛИЧЕСКИМИ ОБОЙМАМИ И ПОДВЕДЕНИЕМ ДОПОЛНИТЕЛЬНЫХ РАМ**

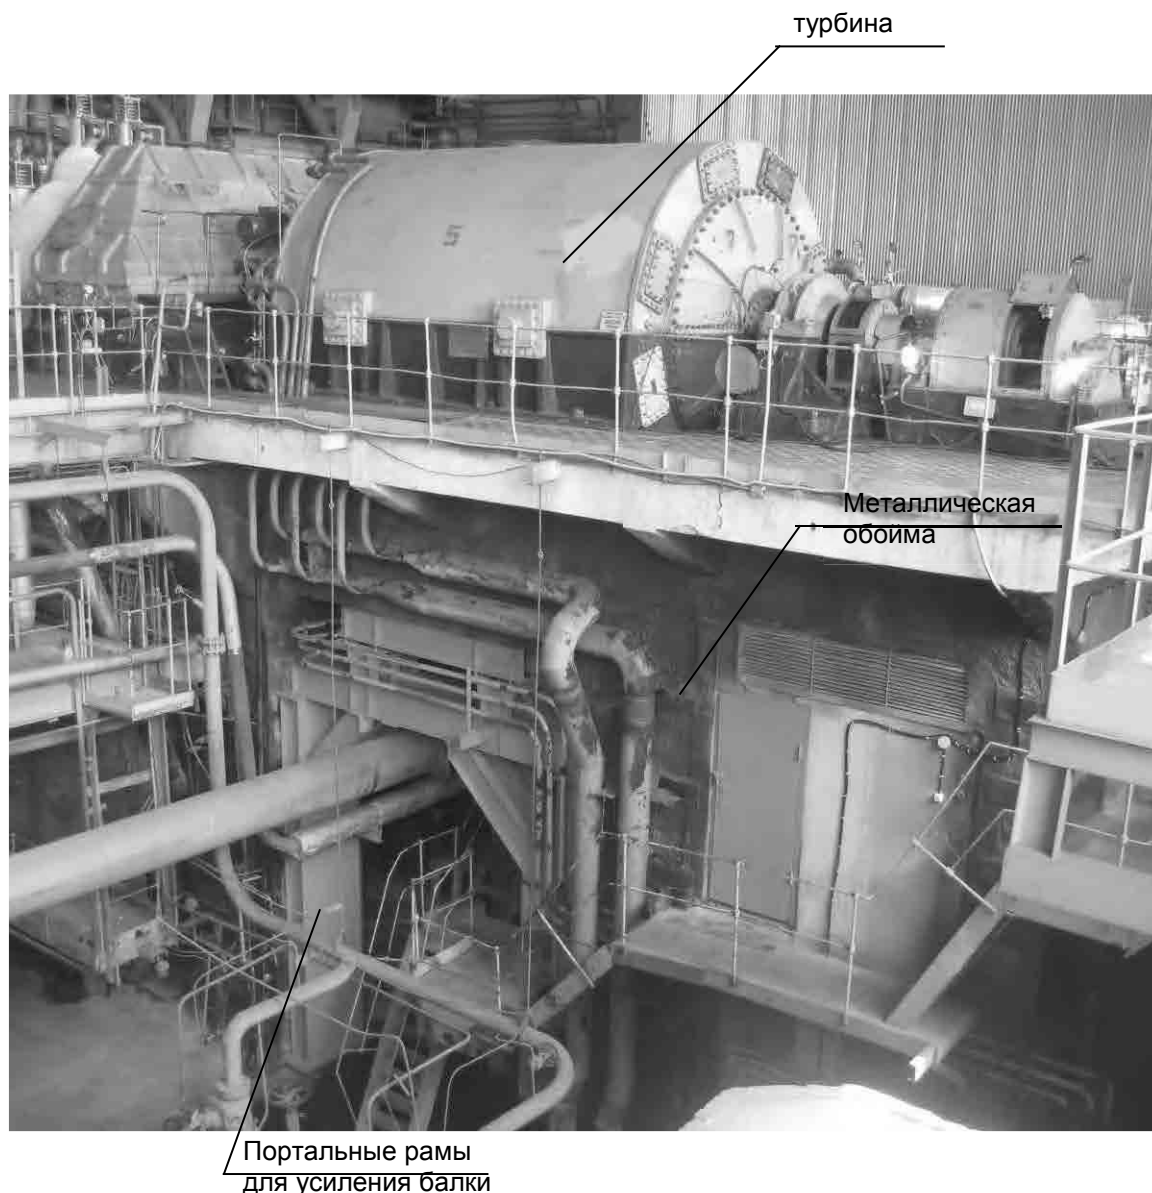
Рис. 2. Общий вид фундамента под турбоагрегатом с элементами усиления.

На основании полученных данных по результатам проведенного обследования сотрудниками ГП «НИИСП» разработан конструктивный проект и проект производства работ на усиление железобетонного фундамента Минской ТЭЦ-3 металлическими обоймами и подведенными дополнительными порталными рамами с использованием торкрет-штукатурки и композитных материалов (рис. 2).

Усиление вертикальных элементов рам фундамента (стоек и колонн) металлическими обоймами на первом (высота 2,62 м) и на втором (высота 5,2 и 6,2 м) ярусе выполняли на всю высоту сразу. Установку и сваривание уголков выполняли попарно. Сначала устанавливали уголки в проектное положение по углам колонны так, чтобы зазор между плоскостями колонны и внутренней стороной уголков был не менее 20 мм. Предварительную фиксацию в установленном положении выполняли привариванием к каждой паре уголков металлических полос в четырех местах по всей высоте.

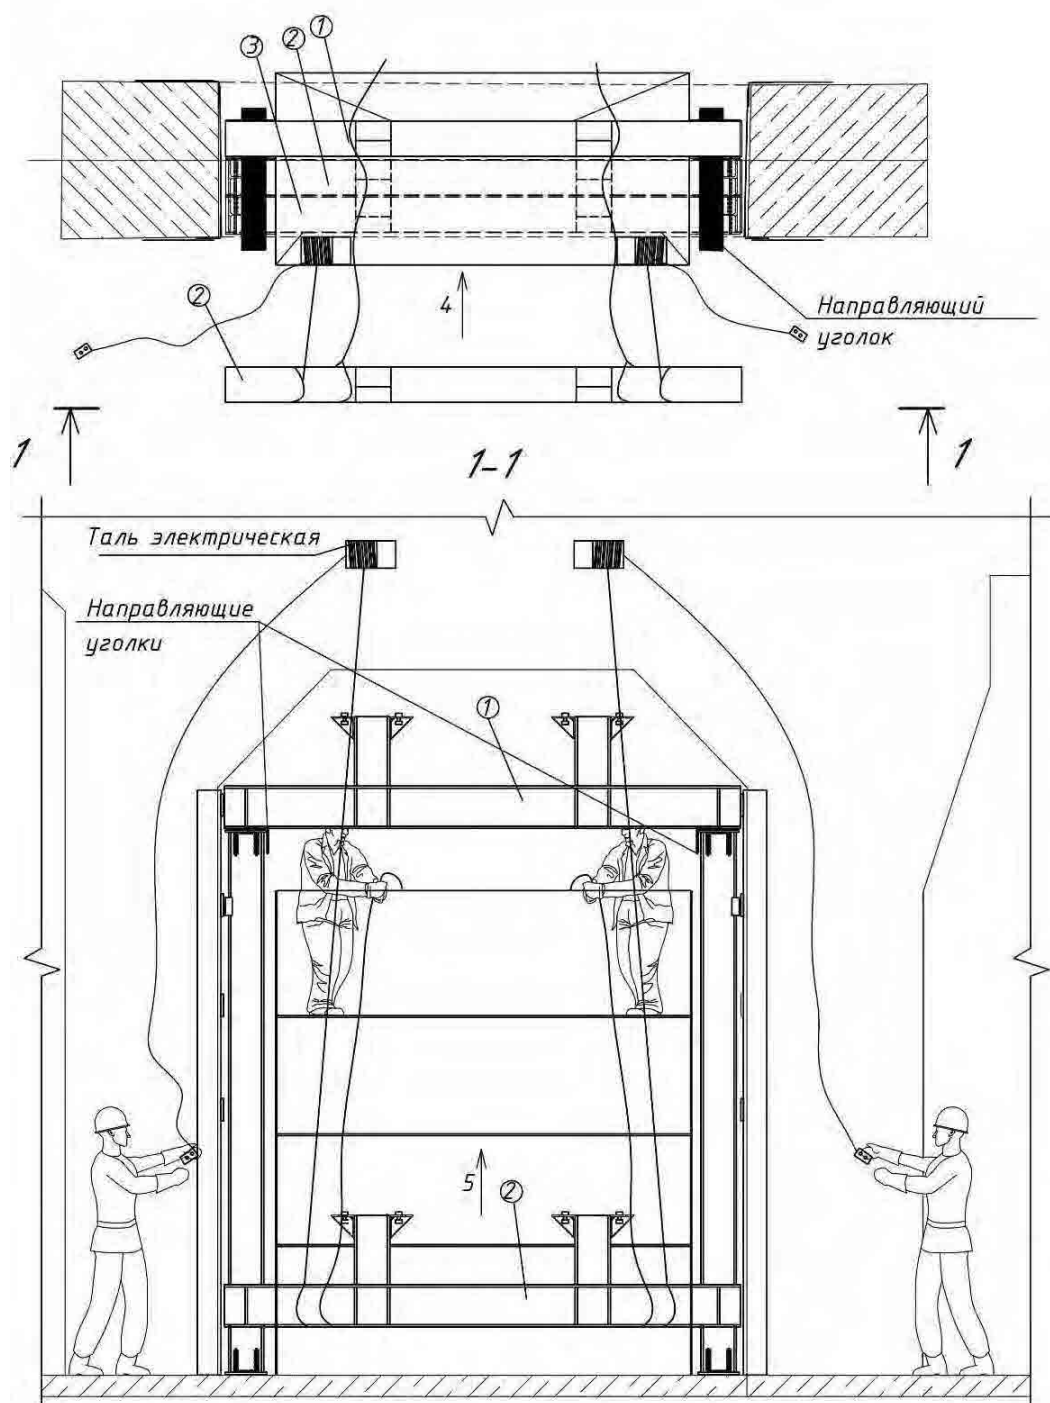
Рис. 3. Схема монтажа горизонтальных балок (1 уровень) способом надвигки их на соответствующие стойки: 1 – первая установленная балка; 2 – вторая балка во время монтажа и ее монтажное место; 3 – место установки третьей балки; 4 – направление надвигки; 5 – направление монтажа

- 1) укрупненная сборка стоек и балок;
- 2) монтаж всех вертикальных стоек с временным креплением их, привариванием, к металлическим облойкам;
- 3) монтаж горизонтальных балок (1 уровень) способом надвигки на соответствующие стойки (рис. 3);
- 4) приваривание горизонтальных балок к вертикальным стойкам;
- 5) монтаж горизонтальных балок способом надвигки (2 уровень) (рис. 4);
- 6) нанесения на верхнюю плоскость каждой балки ремонтно-клеевой смеси и поджатия балок к бетонной балке с помощью вкручивания болтов.

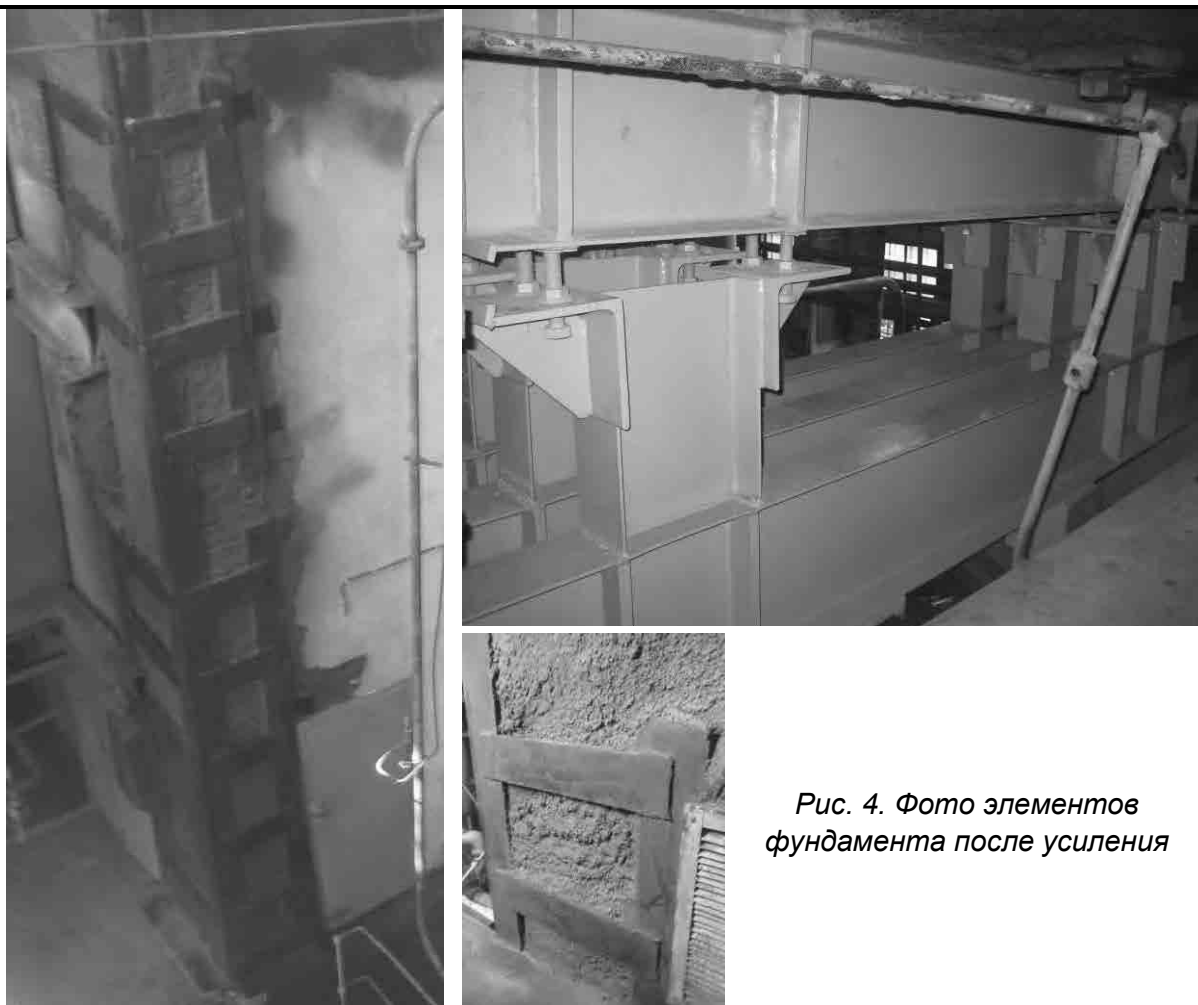
*Рис. 4. Фото элементов фундамента после усиления*
