КОМПЛЕКСНЕ ІНСТРУМЕНТАЛЬНЕ ОБСТЕЖЕННЯ ЦЕГЛЯНОЇ КЛАДКИ СТІН БУДИНКІВ, ЩО ЗАЗНАЛИ ВПЛИВУ ПОЖЕЖІ, ЗА ДОПОМОГОЮ ПРИЛАДІВ НЕРУЙНІВНОГО КОНТРОЛЮ

COMPLEX INSTRUMENTAL INSPECTION OF BRICK MASONRY WALLS OF BUILDINGS THAT HAVE BEEN INFLUENCED BY FIRE USING NON-DESTRUCTIVE CONTROL DEVICES

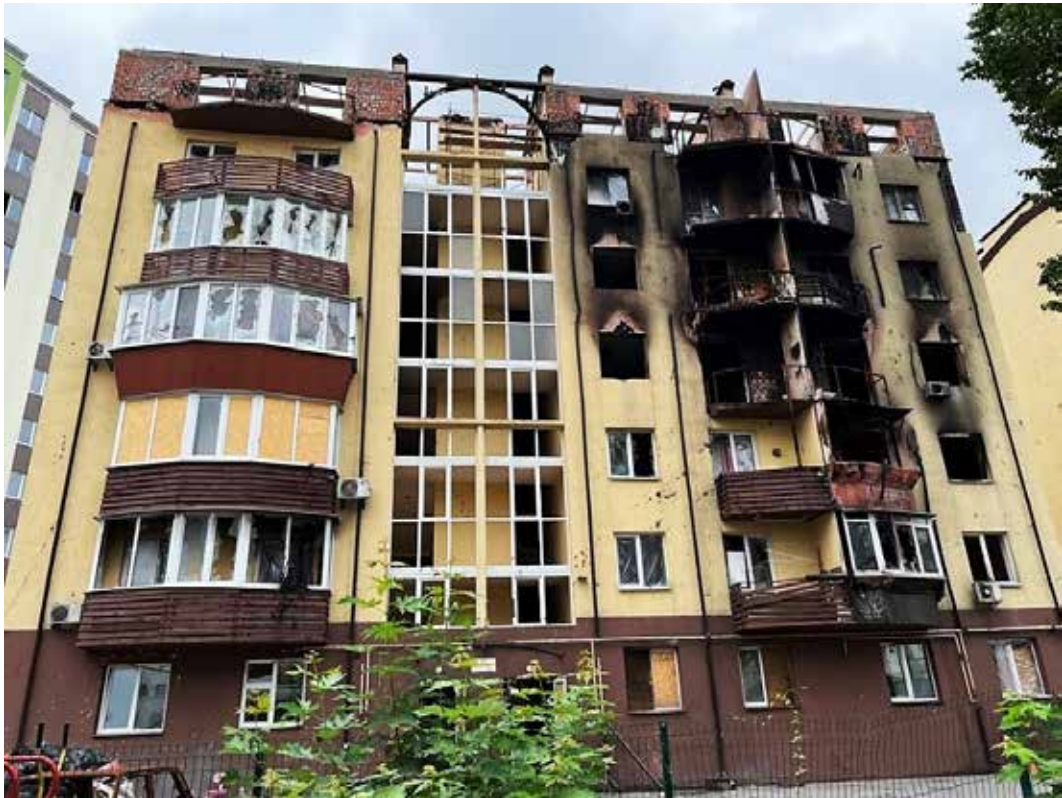
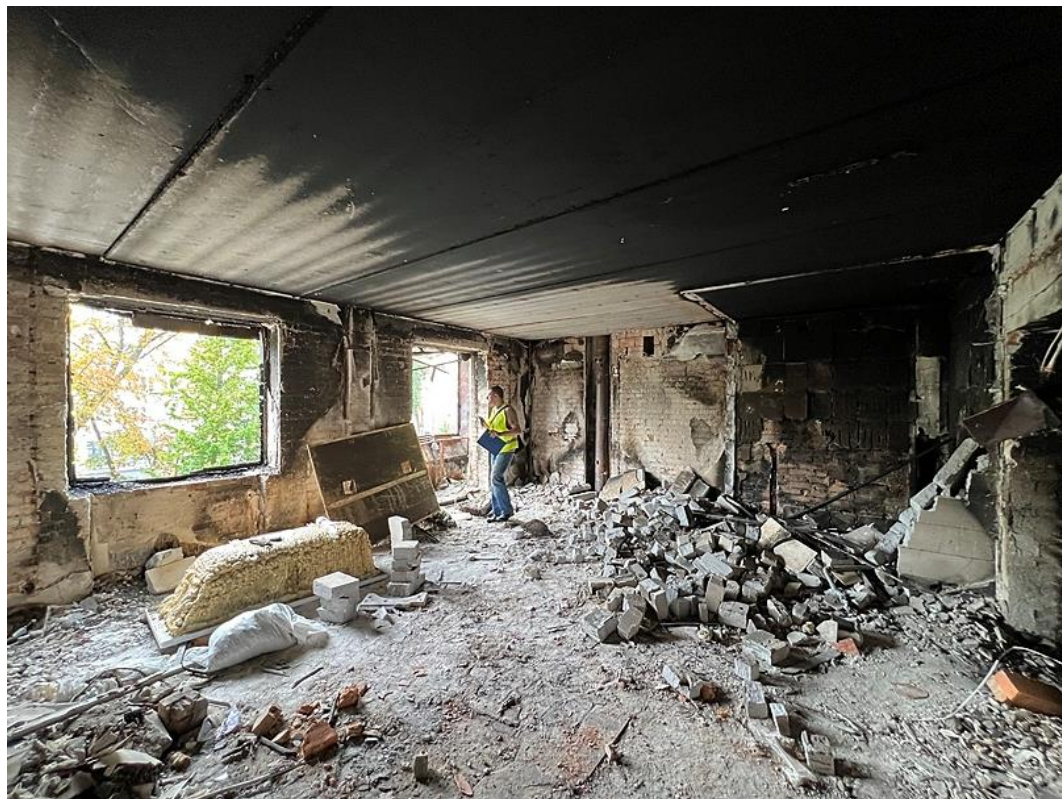
1. сліди пожежі (рис. 1): часткове вигорання фасадів, руйнування облаштування стін та стелі, попід, оплавлені залишки скла та інше пожежне сміття, втрата форми залишків металевих побутових приладів, часткове вигорання кіптяви на поверхнях конструкцій, зміна кольору поверхні бетону на рожевий та темно-жовтий, що свідчать про довготривалість пожежі з температурою горіння біля 1000°C;

Рис. 1. Сліди пожежі ззовні та всередині будинку

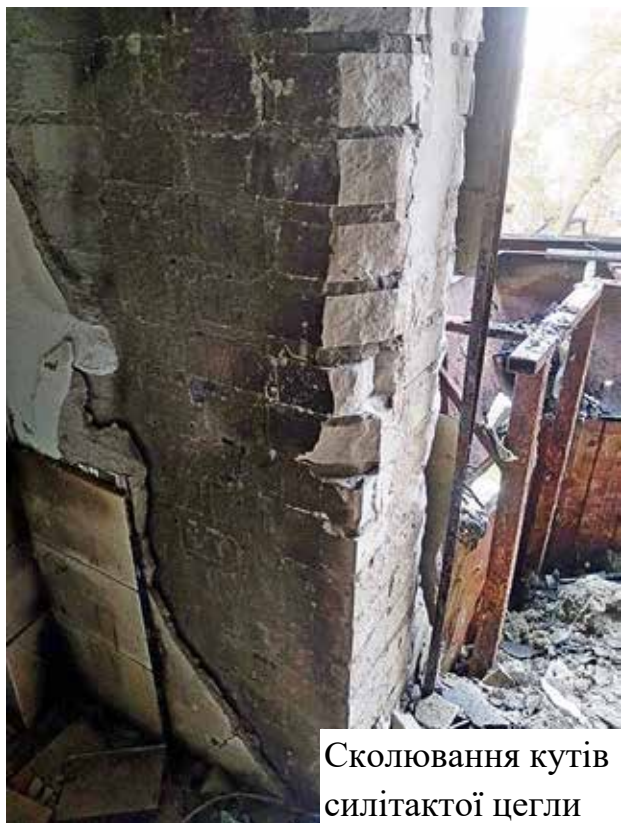
Сколювання кутів
силітактої цегли

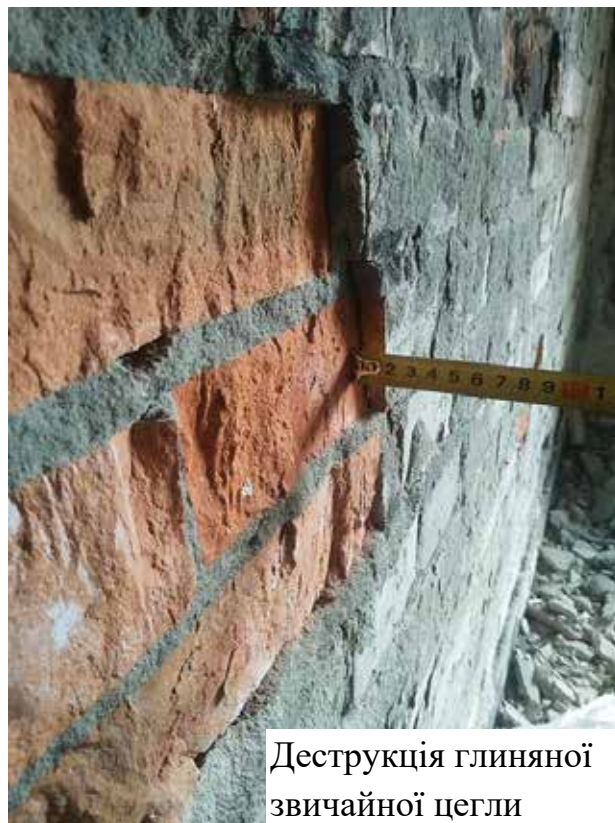
1. міцність на стиск глиняної звичайної глиняної цегли та каменю керамічного 2,1НФ не знизилася, окрім деструктивного поверхневого шару товщиною 15-25 мм, який легко видалається з поверхні кладки;

Деструкція глиняної
звичайної цегли

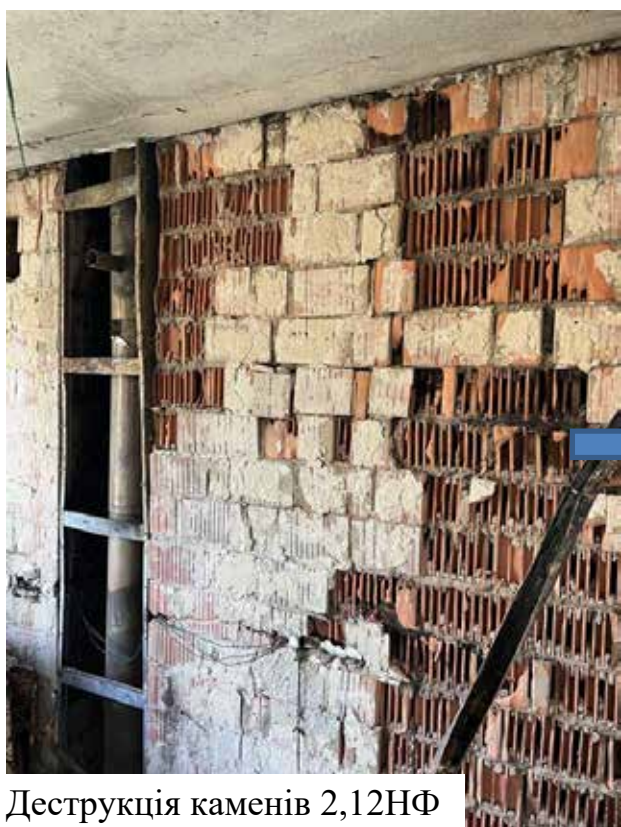
Деструкція каменів 2,12НФ

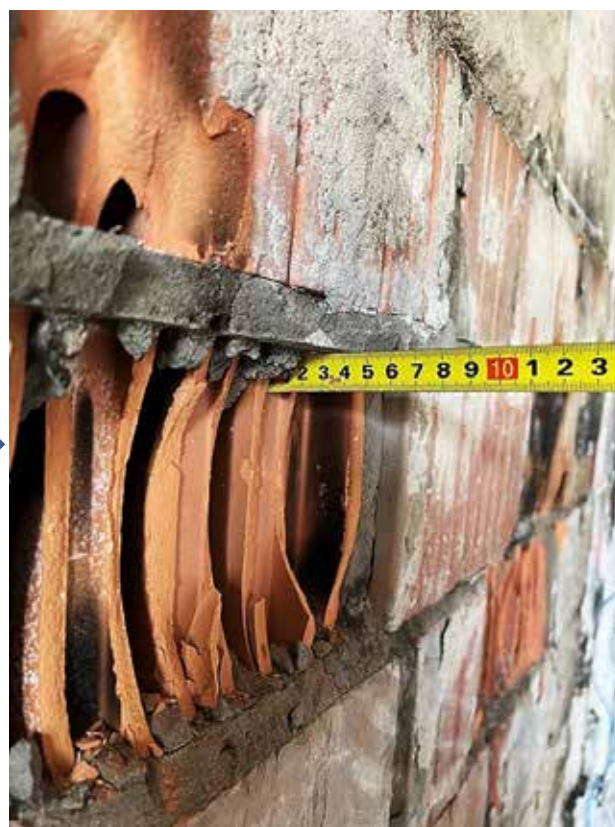
Рис. 2. Пошкодження цегляної кладки стін будинку

1. ширину розкриття тріщин в стінах до 0,2 мм, величину сколів кладки до 100 мм, товщину деструкції поверхневого шару глиняної цегли до 25 мм, відсутність зчеплення з розчином крайніх цеглин простінків (рис. 2).

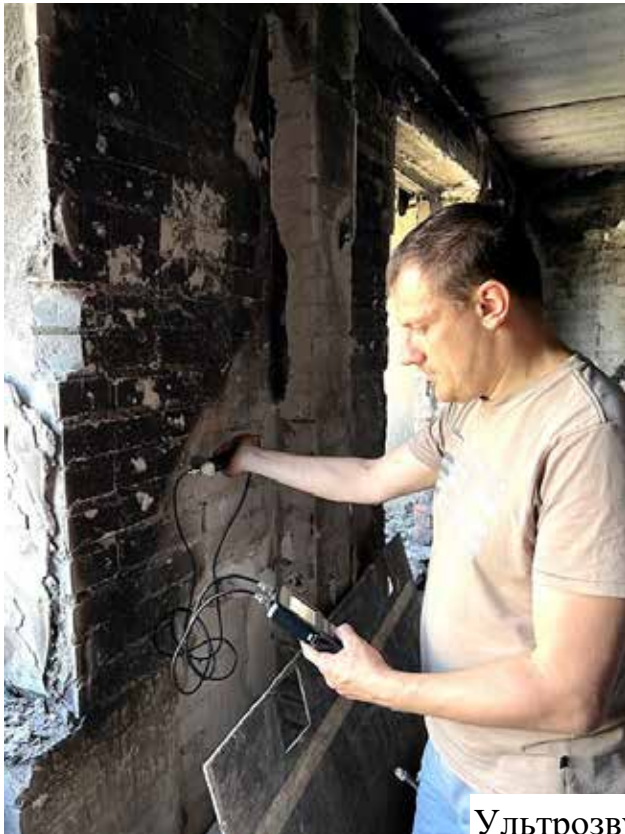
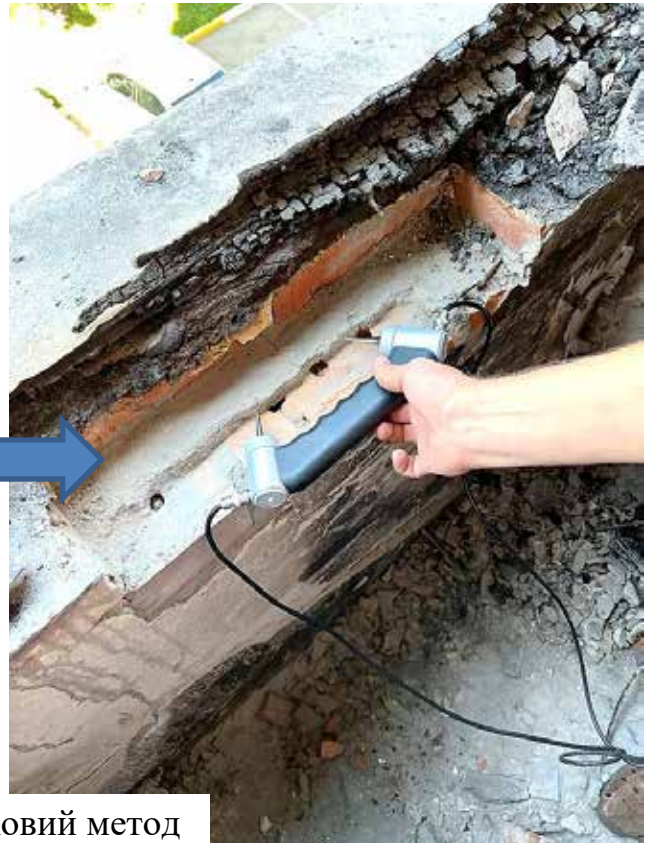
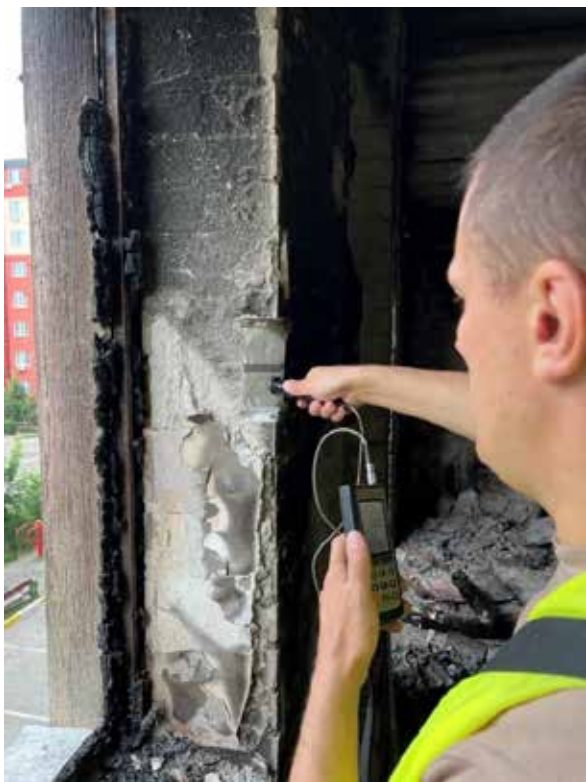
Рис. 3. Процес дослідження стін методами неруйнівного контролю

2. міцність на стиск силікатної цегли на поверхні стіни менше від проектного значення М200 на 30 %, що відповідає марці М150;

3. міцність на стиск цементно-піщаного розчину на поверхні стіни менше від проектного значення М100 в середньому на 62%, що відповідає марці М25, на глибині 60 мм від поверхні – менше на 52%, що відповідає марці М50. Міцність розчину досягає проектної величини М100 на глибині ≈100 мм від поверхні стіни з боку пожежі. Поступове збільшення міцності розчину від поверхні стіни в глибину кладки відбувається по поліноміальній функції $y=0,0044x^2 - 0,9258x + 76,6$ (рис. 5), яку можливо використовувати для оперативного визначення міцності розчину в інших подібних випадках.

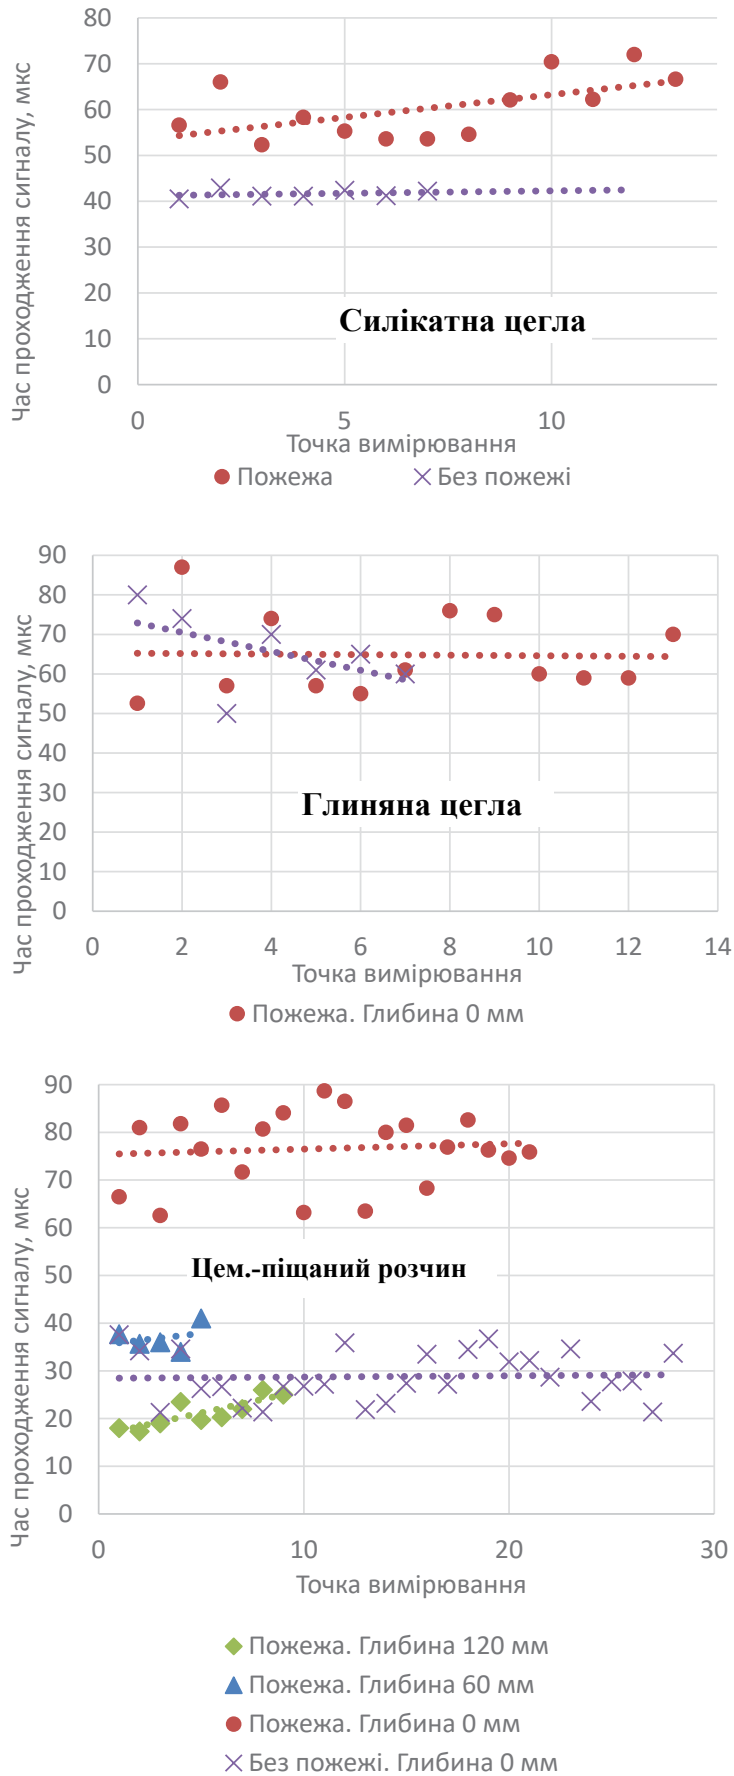
Визначення міцності цегли та розчину кладки було виконано за допомогою вимірювання та порівняння часу проходження ультразвукових хвиль (ультразвуковий метод) та енергії удару (метод ударного імпульсу) на поверхні та в кількох точках по глибині кладки (на поверхні, 60 мм, 120 мм) однакових конструкцій, які були та не були пошкоджені пожежею (рис. 3). Побудовано графіки залежності часу проходження хвиль від глибини вимірювання (рис. 4).

Рис. 4. Час проходження хвиль в різних точках по глибині кладки однакових конструкцій, яка була та не була пошкоджена пожежею

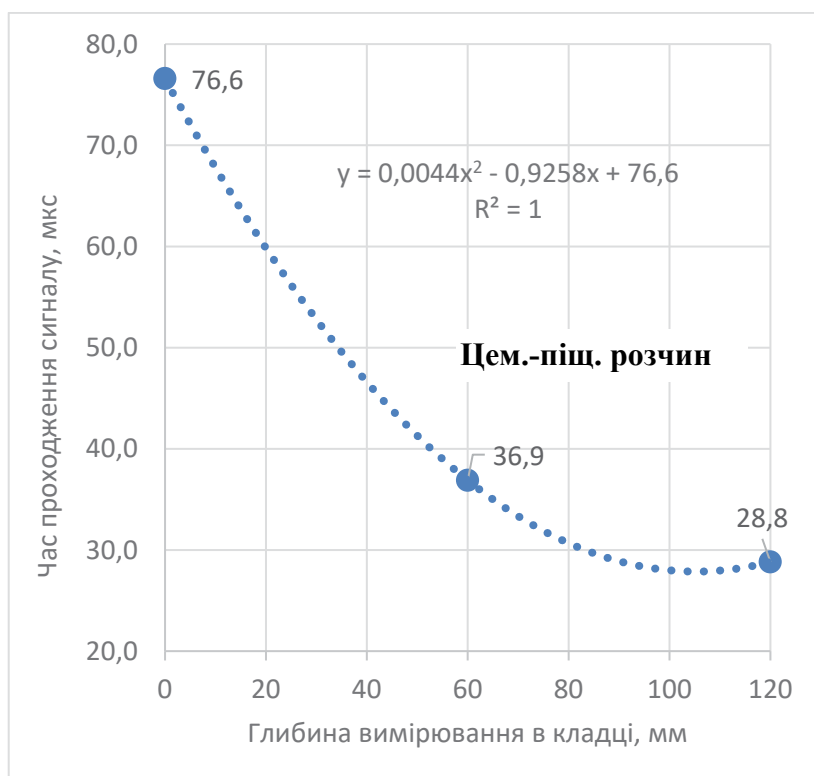
Рис. 5. Функція розподілу часу хвилі в цементно-піщаному розчині по товщині кладки

5. Складено функцію розподілу міцності цементно-піщаного розчину по товщині простінку як найбільш вразливої для пожежі складової цегляної кладки. Отриману залежність можливо використовувати для оперативного визначення міцності розчину по глибині кладки в інших подібних випадках.

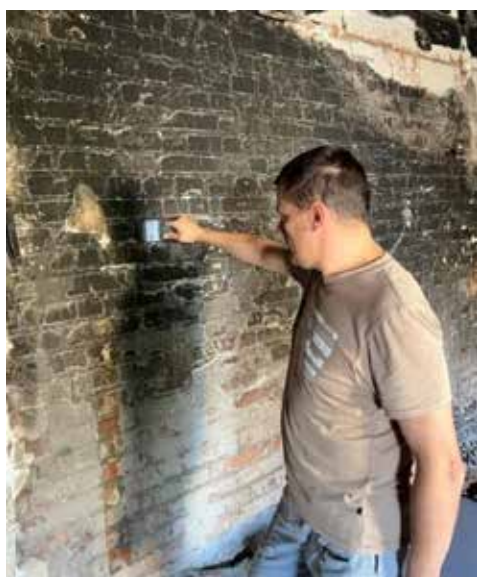
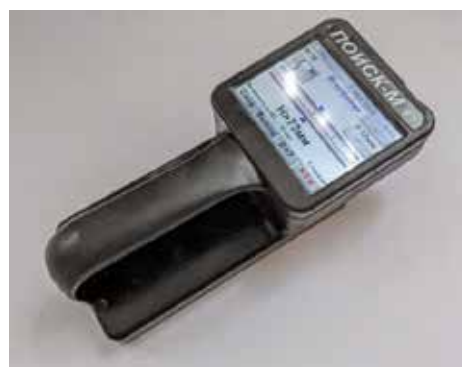
В результаті в одному з досліджуваних цегляних простінків армування виявлено тільки на висоту 1,6 м від рівня підлоги.

Рис. 6. Пошук арматури за допомогою приладу «ПОИСК-М»

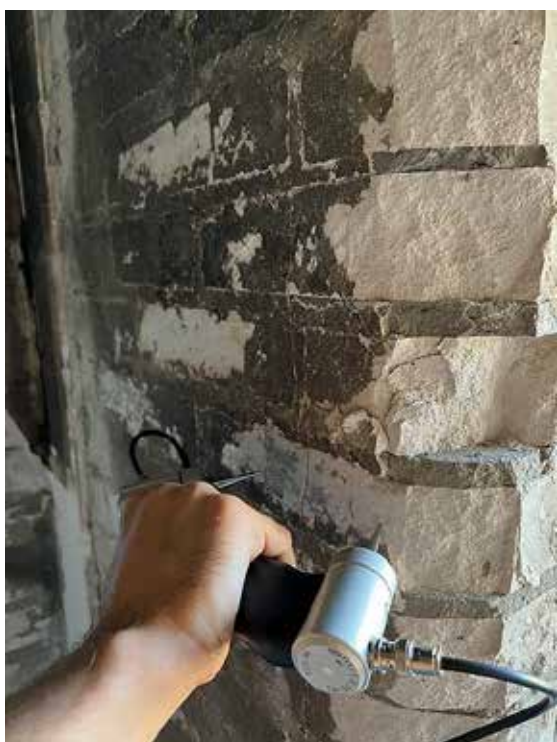
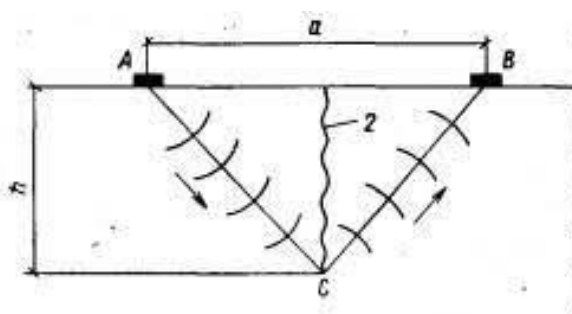
В результаті в цегляних простінках визначено глибину тріщин 30-120 мм.

Рис. 7. Визначення глибини тріщин

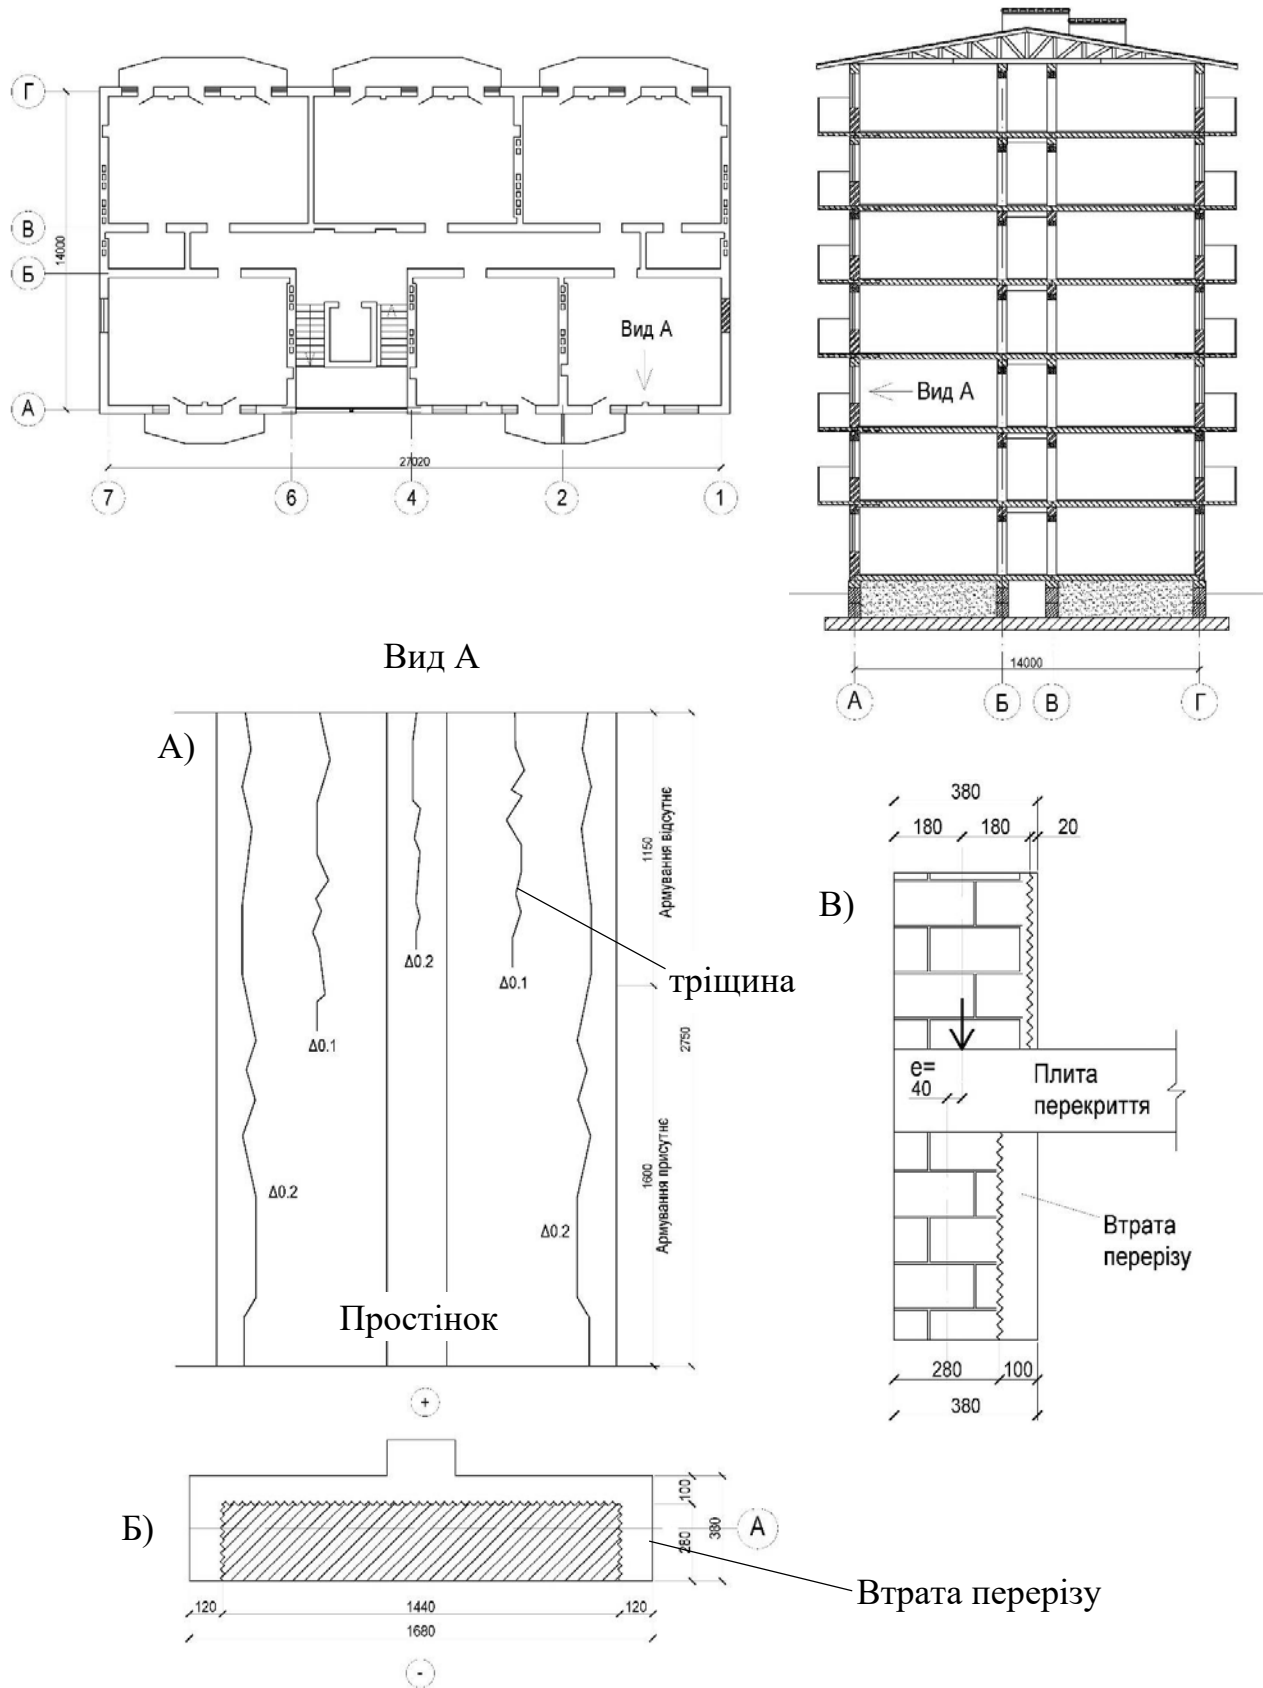
конструкцій та відповідно зменшення площ розрахункових поперечних перерізів простінків, які необхідно враховувати в перевірочних розрахунках. Найбільші втрати площі виникли внаслідок зменшення міцності на стиск цементно-піщаного розчину кладки та наявності тріщин в стиснутій зоні простінків глибиною міні до 120 мм. (рис. 8 А). Міцність пошкодженого пожежею розчину знахо-

диться в межах марки М25-М50. В п. 9.1.7 [9] зазначено, що марку розчину для армокамі'яних конструкцій треба приймати не нижче М50. Таким чином з розрахунку було виключено площі простінків зі зниженою міцністю розчину. Втрати площі поперечних перерізів простінків склали 26-44 %. (рис. 8 Б) Внаслідок втрат поперечного перерізу з'явилися додаткові ексцентриситети до 40 мм від дії

Розрахунками несучої здатності встановлено, що використання несучої здатності 3-х з 5-ти розрахованих простінків складає 100-110 %.

Рис. 8. Визначення втрат розрахункової площі простінків внаслідок пошкоджень

4. На основі даних комплексного інструментального обстеження виконано розрахунки несучої здатності цегляних стін та надано рекомендації щодо першочергових протипожежних заходів та посилення конструкцій.
