# **КОМПЛЕКСНЕ РІШЕННЯ ПО ВІДНОВЛЕННЮ ТЕХНІЧНОГО СТАНУ ПІДЗЕМНОЇ ЦЕРКВИ РІЗДВА ХРИСТОВА СВЯТО-УСПЕНСЬКОЇ КИЄВО-ПЕЧЕРСЬКОЇ ЛАВРИ**

На прикладі комплексного підсилення підземної Церкви Різдва Христова Свято-Успенської Києво-Печерської Лаври пропонується широке застосування композитних матеріалів в реконструкції і реставрації, що надає можливість для розвитку нового напрямку в підсиленні будівельних конструкцій та суттєвого скорочення трудомісткості, вартості і термінів виконання робіт. Наведені результати теоретичних та експериментальних вишукувань.

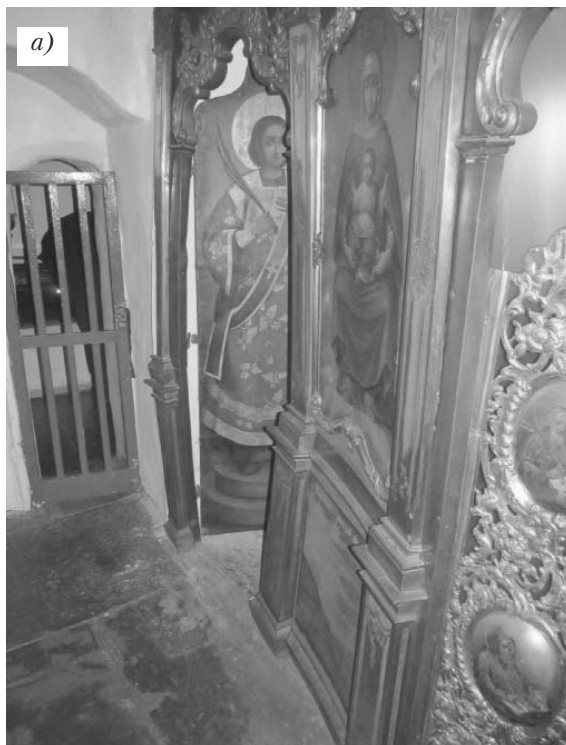
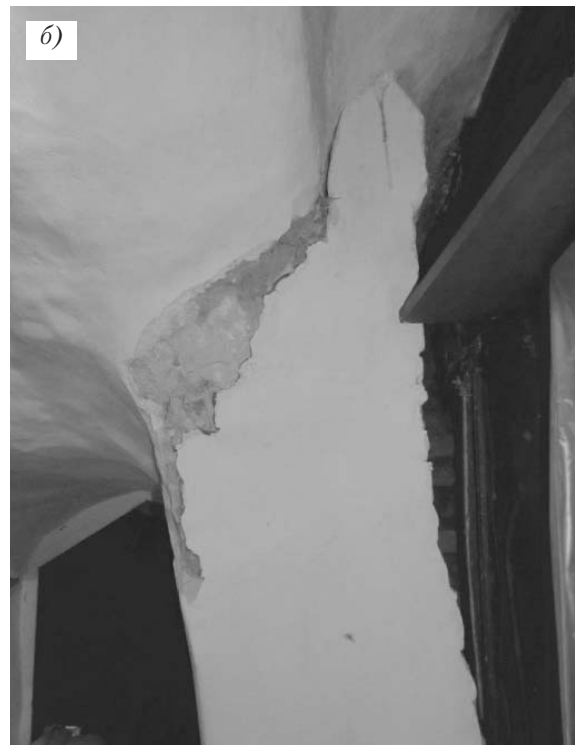
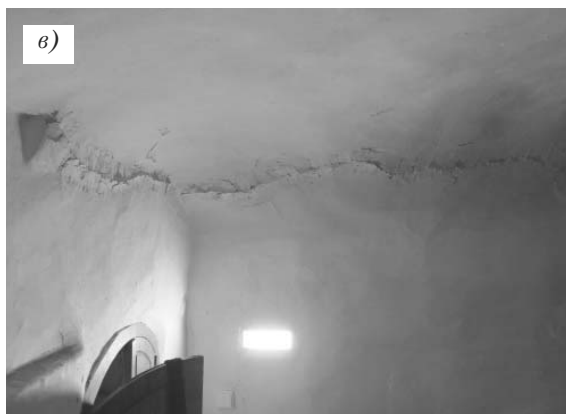
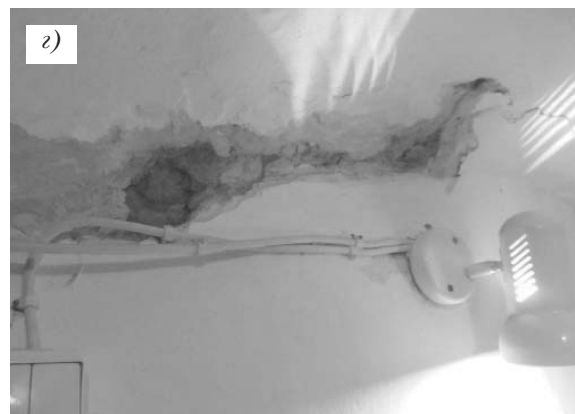
**Рис. 2.** Деформування несучих елементів Церкви Різдва Христового:

При обстеженні стану об'єкта виявлені наступні дефекти та пошкодження (Рис.2):

- глибокі тріщини в районі арочного проходу у вівтарі церкви;
- зсув в місці спряження цегляного підтримуючого стовпа із арочним склепінням;
- окремі тріщини в арочних проходах та склепіннях церкви;
- втрата загальної стійкості елементів іконостасу;

*а — втрата загальної стійкості елементами іконостасу; б, в, г — деформації зсуву перекриття*

— похилі тріщини до 2 см в вертикальних елементах (стінах) церкви.

Основними причинами деформування несучих елементів є зсувні процеси, що відбуваються в схилі над церквою, внаслідок накопичення вологи в ґрунтах оточуючого масиву за рахунок її фільтрації по схилу, що виникає в результаті атмосферних опадів та техногенних джерел живлення. Додатковими умовами для цього є: геологічна будова, деформаційна та фільтраційна неоднорідність ґрунтів, зменшення їх міцності за умов підвищення вологості, порожнини та старі виробки. Також додаткове навантаження створює частина корпусу № 73, яка знаходиться безпосередньо над церквою, про що свідчать характерні деформації цегляних стін, внаслідок нерівномірних осідань ґрунтової основи будівлі над обстежуваним об'єктом.

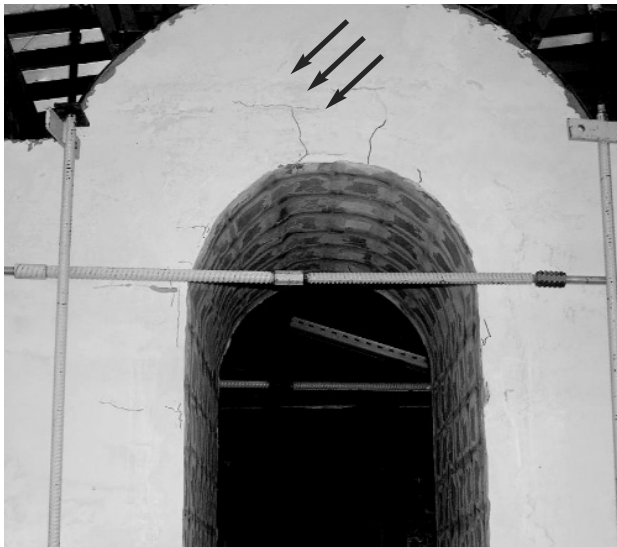
*Рис. 7. Характер деформації отриманий під час першого етапу випробувань*

На першому етапі випробувань поява першої тріщини розкриттям 0,05-0,1 мм зафіксована при навантаженні 6400 кг (Рис.7). При рівні навантаження 9000 кг, що складає 140 % від початку тріщиноутворення був зафіксований критичний стан конструкції та небезпека руйнування моделі. Експеримент був зупинений для підсилення конструкції, при цьому, максимальне переміщення в центрі склепіння склало 15,11 мм, розкриття тріщин — до 3 мм.

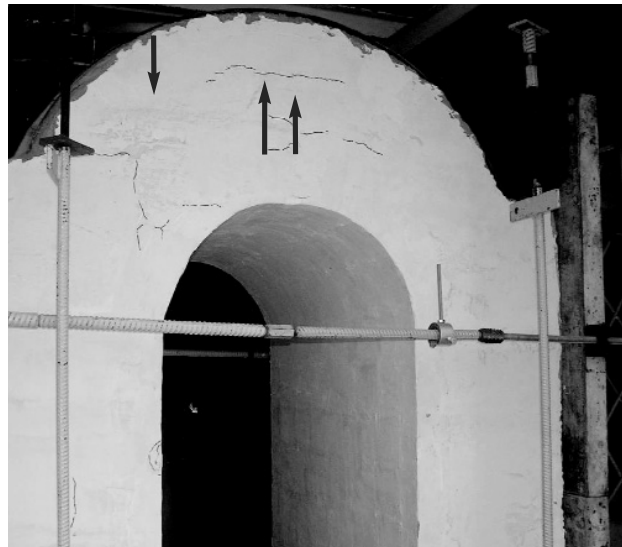
*Рис. 8. Характер деформацій отриманий під час другого етапу випробувань*

На другому етапі перша тріщина розкриттям 0,05 мм зафіксована на рівні навантаження 11500 кг

(Рис. 8), що складає 179 % в порівнянні з першим випробуванням.

Щоб не руйнувати дослідний зразок та для подальшого його використання, випробування були зупинені при навантаженні 15000 кг, при якому розкриття тріщин склало 0,1-0,3 мм, а відношення по навантаженню до аналогічного стану зразка без армування склало 208 %.
