*О.М. Галінський, к.т.н.; О.М. Чернухін, к.т.н.;  
Є.М. Івнський, НДІБВ, м. Київ***КОНТРОЛЬ ЯКОСТІ ВЛАШТУВАННЯ  
ДРЕНАЖНИХ СИСТЕМ ПРИ БУДІВНИЦТВІ  
НСК "ОЛІМПІЙСЬКИЙ"****АНОТАЦІЯ**

Розглянуто особливості контролю якості влаштування дренажних систем при будівництві НСК "Олімпійський", а також нетипові дефекти, що спричинили порушення роботи дренажної системи. Розглянуто заходи із локалізації та дослідження пошкоджень та дефектів дренажних труб лінійного дренажу VIP-зони та заходи з відновлення його роботи.

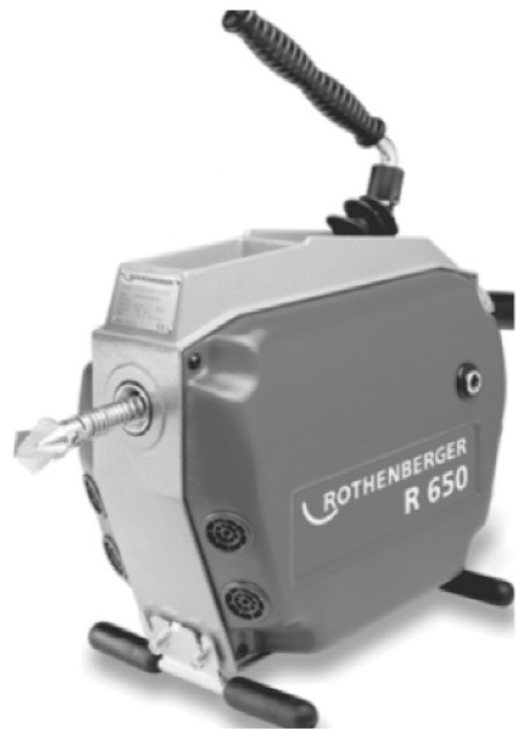
**Рис. 4.** Електромеханічна установка для прочистки внутрішніх труб з твердими засміченнями

Ліквідація затампованості дренажної труби проводилась на ділянці довжиною 9,0 м від КОЛ-3 в напрямку КОЛ-2 за допомогою електромеханічної установки Rotenberger R650 (рис. 4) з використанням насадок "Корнеріз" Ø50 мм та "Свердло" Ø22 мм (рис. 5) спеціалізованою організацією ПП "Засор" разом з фахівцями НДІБВ, якими, крім підбору обладнання для роботи в

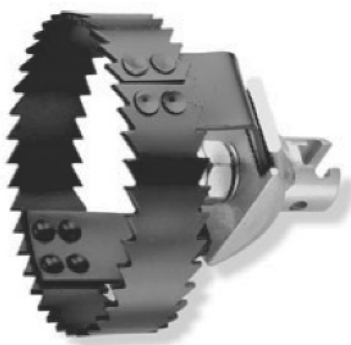
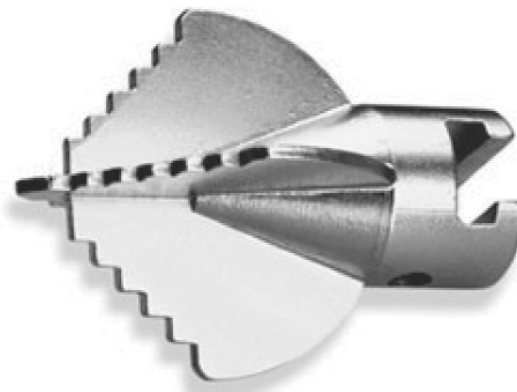
Насадка типу "Корнеріз"

Насадка типу "Свердло"

**Рис. 5.** Спеціалізовані насадки для прочистки внутрішніх труб з твердими засміченнями

За допомогою насадки "Корнеріз"  $\varnothing$  50 мм було прочищено 25м труби, видалено засмічення з мулу, а насадкою "Свердло"  $\varnothing$  22 мм було пройдено 31м, що дозволило утворити на ділянці затампованості отвір діаметром не менше 22мм.

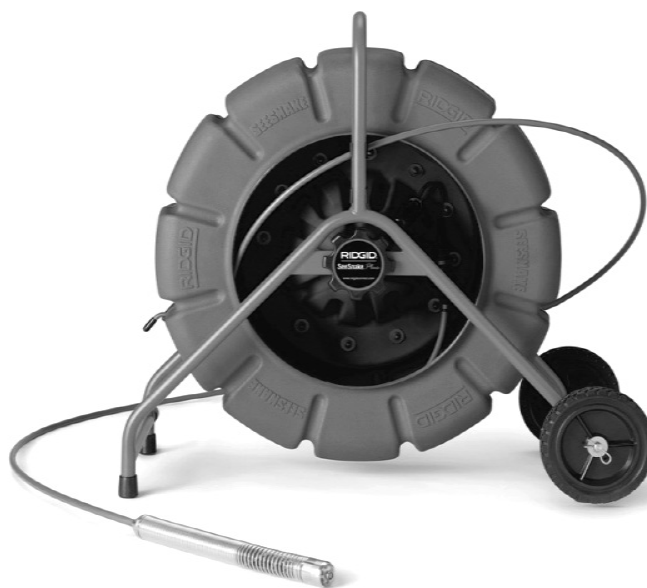
**Рис. 7.** Обладнання для телеінспекції трубопроводів RidgidSeeSnake

Після встановлення попередньої причини виникнення дефекту та його характеру була проведена телеінспекція ділянок лінійного дренажу VIP-зони обладнанням для фіксації відеозображення під водою за відсутності світла RidgidSeeSnake виробництва США (рис.7) за допомогою відеокамери діаметром 35мм з центруючою насадкою.

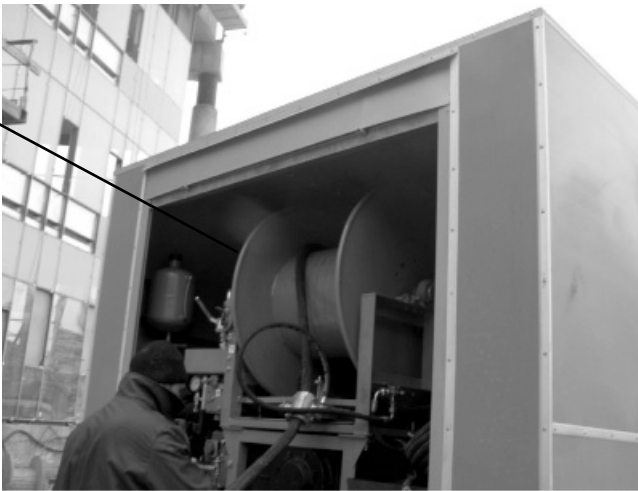
Рис. 12. Гідромонітор на базі вантажного автомобіля "МАЗ": 1-установка гідромонітора

Для відновлення пропускної здатності дрен та запобігання їх подальшому замуленню НДІБВ було запропоновано провести прочистку дрен гідродинамічним способом, який був погоджений із спеціалізованою організацією ТОВ "Крона-тепло-сервис".

Для прочистки використовувався гідромонітор на базі вантажного автомобіля "МАЗ" з максимальним робочим тиском 600 Атм (рис.12).

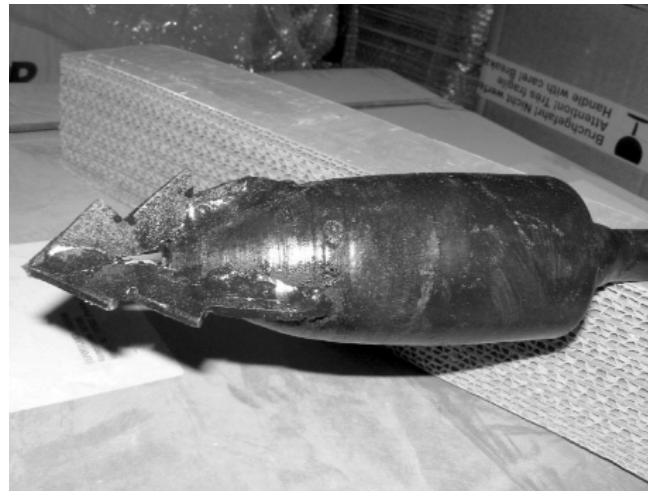
Рис. 13 Робоча насадка для руйнування пробки

Також була розроблена та виготовлена спеціальна робоча насадка (рис.13), що забезпечувала максимальний поступовий рух для ефективного руйнування пробки.
