Григоровский П. Е., к.т.н., с.н.с., зам. директора ГП «НИИСП», г. Киев  
Молодед А. С., к.т.н., доц., КНУСА, г. Киев  
Уманец И. М., к.т.н., доц., КНУСА, г. Киев

# **УСИЛЕНИЕ ЖЕЛЕЗОБЕТОННОГО ФУНДАМЕНТА ТУРБОАГРЕГАТА МИНСКОЙ ТЭЦ-3 МЕТАЛЛИЧЕСКИМИ ОБОЙМАМИ И ПОДВЕДЕНИЕМ ДОПОЛНИТЕЛЬНЫХ РАМ**

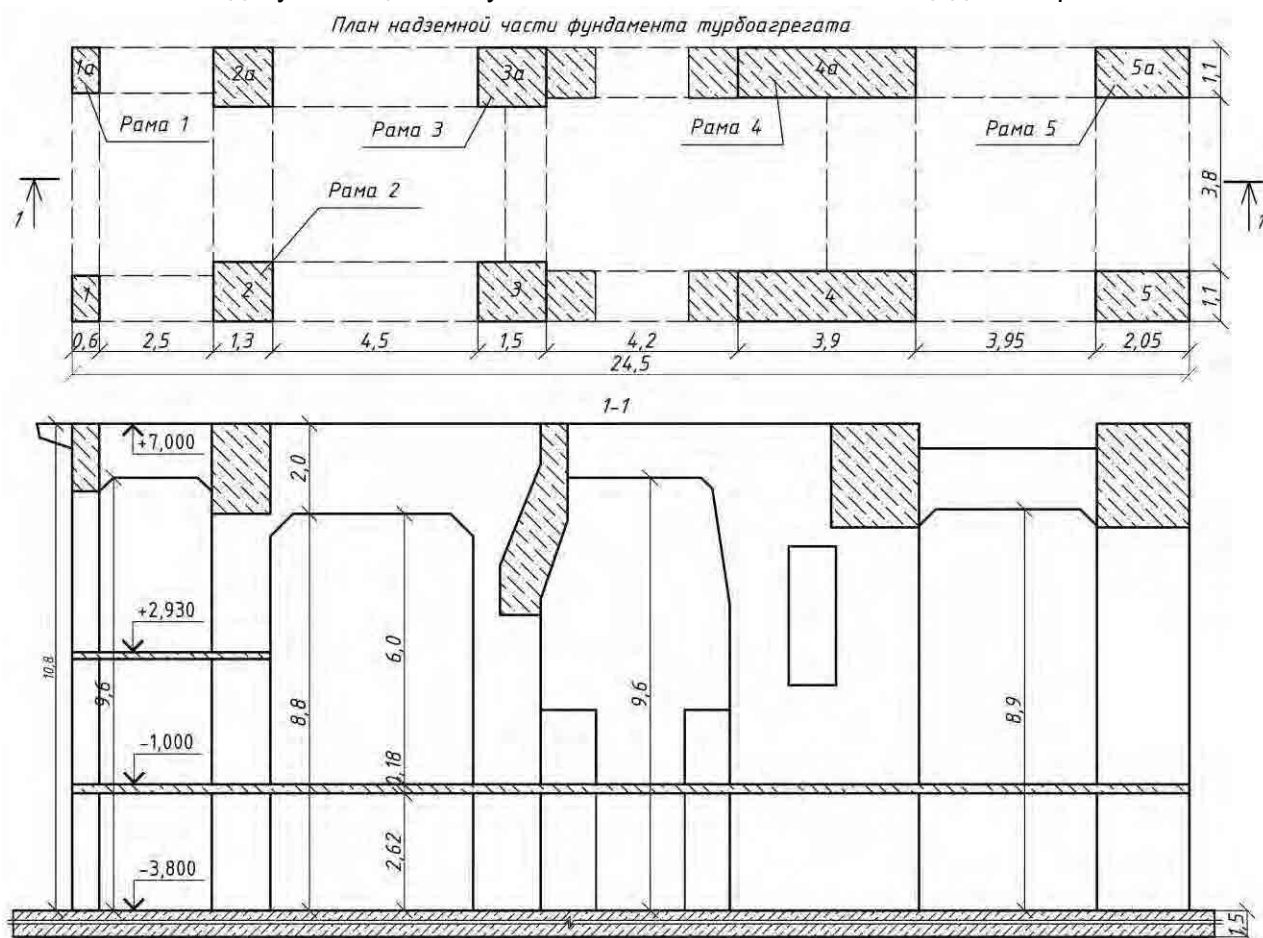
Рис. 1. План и разрез надземной части фундамента турбоагрегата

представляет собой монолитную рамную систему, состоящую из 5 рам и 8 продольных балок, соединяющих рамы между собой, и общей фундаментной плиты. Размеры фундамента в плане 24,5х6 м (рис. 1). Высота фундамента составляет 10,8 м. Отметка верха площадки обслуживания +7,0 м, верха фундаментной плиты -3,8 м.
