*О.М. Галінський, к.т.н.; О.М. Чернухін, к.т.н.;  
С.А. Марчук; В.М. Хоменко, НДІБВ, Київ***ВПЛИВ ВІБРАЦІЇ НА КОНСТРУКЦІЇ  
СТАДІОНУ ТА ПРИЛЕГЛІ БУДІВЛІ ПРИ  
ВИКОНАННІ РОБІТ ІЗ ВЛАШТУВАННЯ  
ПАЛЬ ТА ДЕМОНТАЖУ БУДІВЕЛЬНИХ  
КОНСТРУКЦІЙ ПРИ РЕКОНСТРУКЦІЇ  
НСК «ОЛІМПІЙСЬКИЙ» У КИЄВІ****АНОТАЦІЯ**

Розглянуто розповсюдження вібрації в ґрунті, що виникає при бурінні свердловин буровими установками та руйнуванні залізобетонних конструкцій гідромолотами на базі екскаваторів, та її вплив на розташовані поруч будівельні конструкції при виконанні робіт з реконструкції НСК «Олімпійський» у м. Києві. Розглянуто заходи зі зменшення впливу вібрації від дії бурових машин та гідромолотів на існуючі будівельні конструкції.

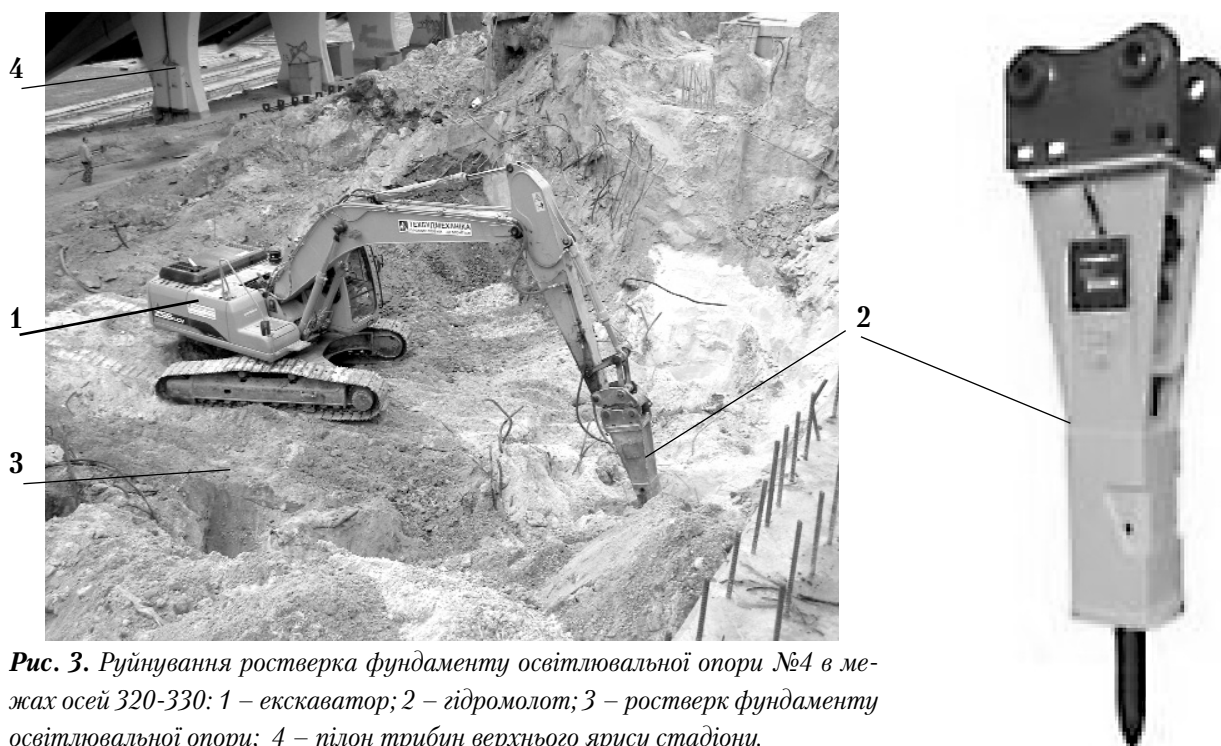
**Рис. 3.** Руйнування ростверка фундаменту освітлювальної опори №4 в межах осей 320-330: 1 – екскаватор; 2 – гідромолот; 3 – ростверк фундаменту освітлювальної опори; 4 – пілон трибун верхнього ярусу стадіону.

бетонний масив діаметром 6,8 м, висотою 1,5 м і об'ємом близько 55 м<sup>3</sup>. Відстань від ростверків до пілонів трибун верхнього ярусу складала 16 м, а від одного з цих ростверків до будівлі льодового катку «Крижинка» – 8 м.

Руйнування виконувалося гідравлічним молотом INDECO HP2500, що має енергію удару до 3,5 кДж, який навішувався на стрілу екскаватора (рис 3). Основні технічні характеристики гідравлічного молота INDECO HP2500 наведено в таблиці 2.

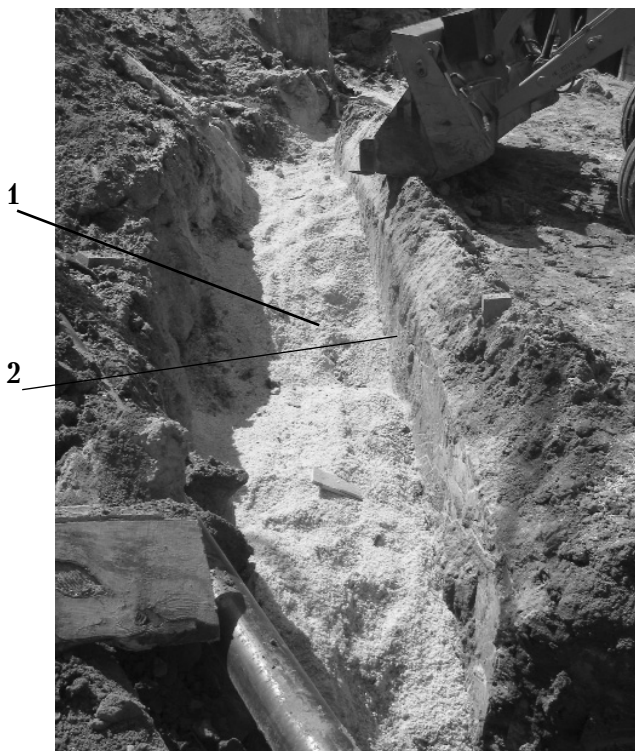
**Рис. 6.** Розподільна траншея з вібропоглинаючим заповнювачем із дерев'яної тирси: 1 – дерев'яна тирса; 2 – ростверк фундаменту освітлювальної опори.

Для цього було влаштовано віброізоляцію ростверка освітлювальної опори у вигляді розподільної траншеї у ґрунті з вібропоглинаючим заповнювачем із дерев'яної тирси. Траншея шириною 0,7 м та глибиною 2 м була влаштована впритул до ростверка освітлювальної опори (рис. 6).

4. Для зниження вібраційних коливань від роботи гідромолота при руйнуванні ростверка освітлювальної опори, який знаходився на відстані 8 м від будівлі льодового котка «Крижинка», була влаштована віброізоляція у вигляді траншеї у ґрунті глибиною 2 м і шириною 0,7 м з вібропоглинаючим заповнювачем із дерев'яної тирси, що дозволило зменшити амплітуду коливань фундаменту льодового котка до 0,0006 мм.
