**Данелюк В.И., к.т.н., доц.,  
Бичев И.К., к.т.н., доц.,  
Рубцова Ю.А., ассист.  
Цвигун С.И., магистр,  
Иванец А.Е., магистр,  
ОГАСА, ГП «ЧерноморНИИпроект»,  
г. Одесса.**

**АНАЛИЗ ТЕХНИЧЕСКОГО СОСТОЯНИЯ  
БЕТОННЫХ И ЖЕЛЕЗОБЕТОННЫХ  
КОНСТРУКЦИЙ МОРСКИХ ПОРТОВЫХ  
ГИДРОТЕХНИЧЕСКИХ СООРУЖЕНИЙ**

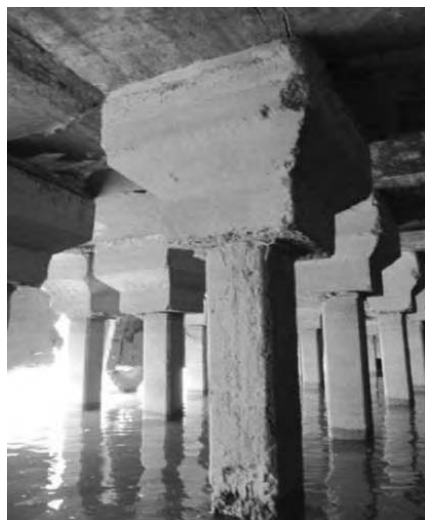
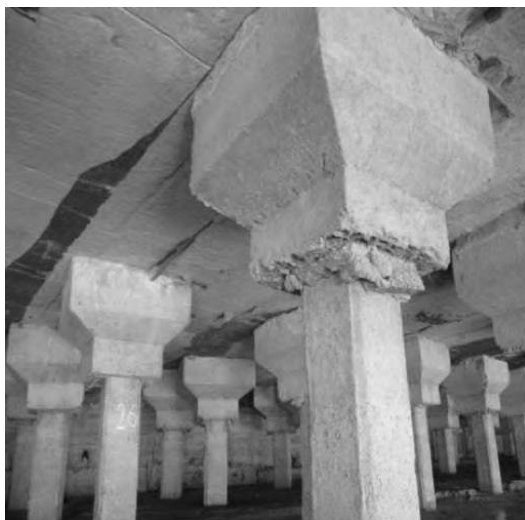
Рис. 1. Состояние сваи и наголовника

*Наголовники* (рис.1). По данным обследования 107 наголовников имеют повреждения в виде сколов бетона на гранях, ребрах, нижней поверхности с оголением и коррозией арматуры глубиной от 5 до 10 см.

Техническое состояние причала Измаильского морского торгового порта можна признать удовлетворительным, требующее ремонтных работ (устранение зафиксированных дефектов свайного основания, верхнего строения, бортовых балок, кранового пути и др.).

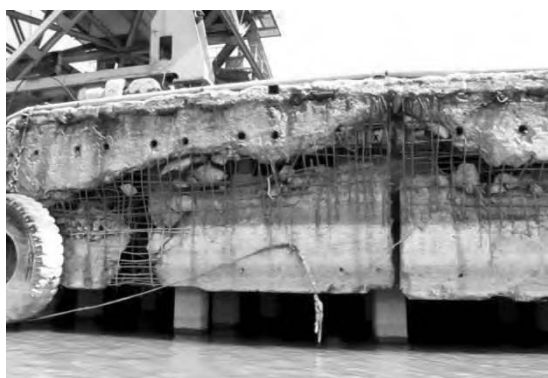
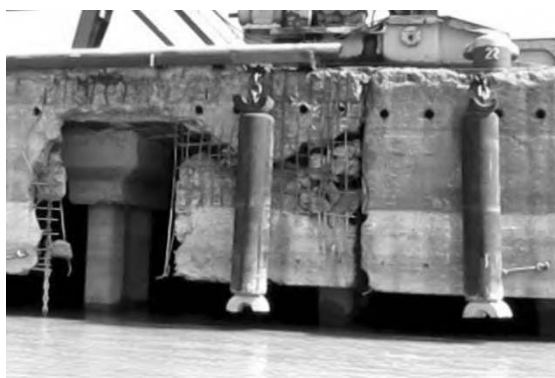
Рис. 2. Состояние бортовой балки

*Бортовая балка* (рис. 2) выполнена в виде сборных ж.б. плит. Высота – порядка 2,51 – 2,67 м. Около 16% бортовой балки (81,8 м<sup>2</sup>) имеет сквозные разрушения бетона, а также разрушения на глубину до 8,0 см с оголением арматуры, многочисленные отколы и разломы бетона.

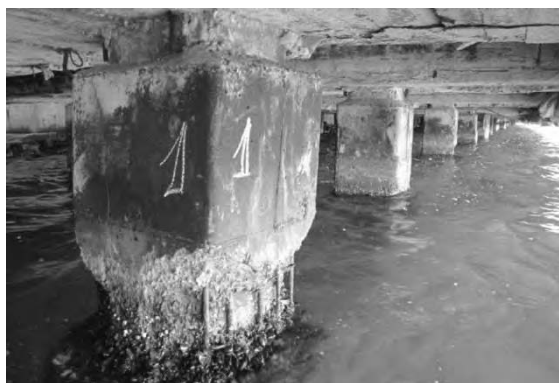
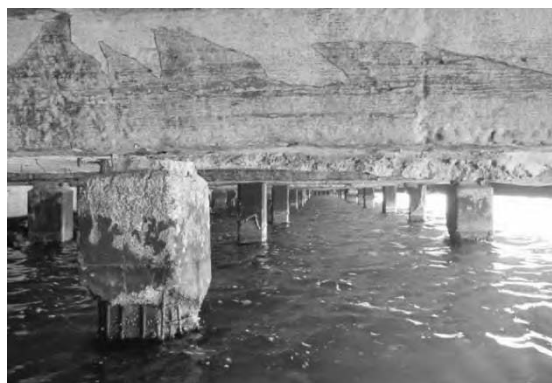
Рис. 3. Повреждения свайного основания

*Свайное основание* (рис. 3). Зафиксировано сваи имеющие повреждения в виде трещин и сколов ребер, а также бетонные кожухи, имеющие повреждения в виде трещин, сколов ребер и разрушения бетона до рабочей арматуры (порядка 38 % общего количества свай). Сваи покрыты защитным полимерным материалом. Плиты ростверка и наголовников свай (рис. 4) покрыты защитным полимерным материалом. Зафиксировано повреждения в виде трещин и сколов, а также разрушения бетона и коррозия рабочей арматуры.

В целом, техническое состояние причала следует признать удовлетворительным, требующее ремонтных работ (необходимо проведение ремонтных работ свайного основания, верхнего строения).

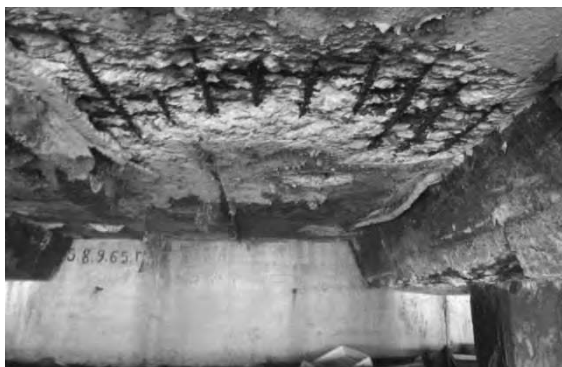
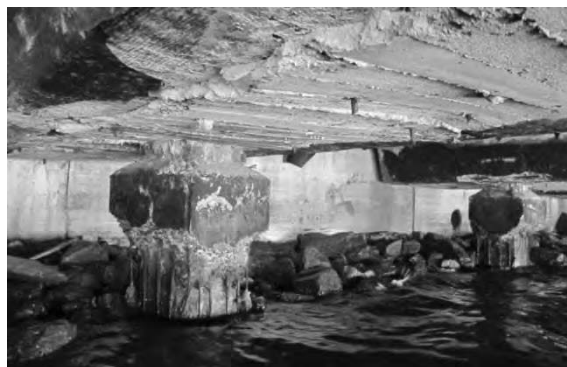
Рис. 4. Состояние нижней поверхности плиты ростверка и наголовников свай

*Верхнее строение* выполнено в виде сборных железобетонных плит шириной порядка 14,5 м. Зафиксированы локальные участки повреждения бетона нижней поверхности плит ростверка глубиной до 7,0 см на общей площади порядка 4,64 м<sup>2</sup> (порядка 0,16% общей площади).

*Верхнее строение.* Зафиксированы локальные участки повреждения бетона нижней поверхности плит ростверка глубиной до 12,0 см на общей площади порядка 25 м<sup>2</sup> (порядка 2% общей площади).
